Historische Wasserversorgung

Das DVGW-Regelwerk hat ein jahrhundertealtes Vorbild

Seit vier Jahren wird die Blankenheimer Wasserleitung vom Rheinischen Amt für Bodendenkmalpflege (Landschaftsverband Rheinland) erforscht und unter Mithilfe von Mitgliedern des Vereins zur Förderung der Burg Blankenheim restauriert. Nach Abschluss der Arbeiten können nunmehr die wesentlichen Elemente dieses mittelalterlichen Technikbaus besichtigt werden.

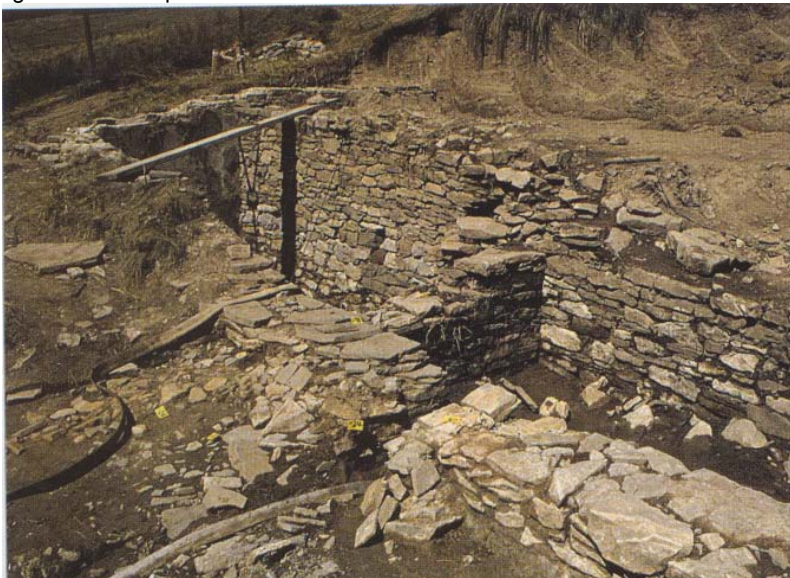
Abb. 2: Bei der Freilegung entpuppte sich die Quellfassung als Bauwerk von 16 Meter Länge. Eine der beiden Trennmauern zwischen den drei Becken der Brunnenstube war noch erhalten.
Quelle: RAB Dr. K. Grewe

Der Ursprung der Wasserleitung war "in der Rhenn" also recht eindeutig lokalisiert, und zwar im rechten Hang des Taleinschnittes etwa drei bis vier Meter über der Talsohle. Vor Ort war allerdings keinerlei Eindruck von der Methode der Wasserfassung zu gewinnen, da im Gelände ein nur etwa drei Meter langes Stück undefinierbaren unterirdischen Mauerwerks auszumachen war, das auf eine Tiefe von einem Meter freilag. Eine archäologische Untersuchung sollte die in diesem Bauwerk steckende Technik klären, wobei nicht nur die Art der Wassergewinnung interessierte, sondern darüber hinaus auch die Technik der Wasserableitung, da unmittelbar an der Quelfassung die Druckrohrleitung angeschlossen gewesen sein musste. Zur Klärung dieser Fragen wurden mehrere Baggerschnitte angelegt, durch die u.a. die Abmessungen des Bauwerks bestimmt werden sollten. Schon danach war klar, dass hier ein Bauwerk von außergewöhnlichen Dimensionen errichtet worden war, denn allein die Frontmauer trat in einer Länge von 15,4 Metern zu Tage.

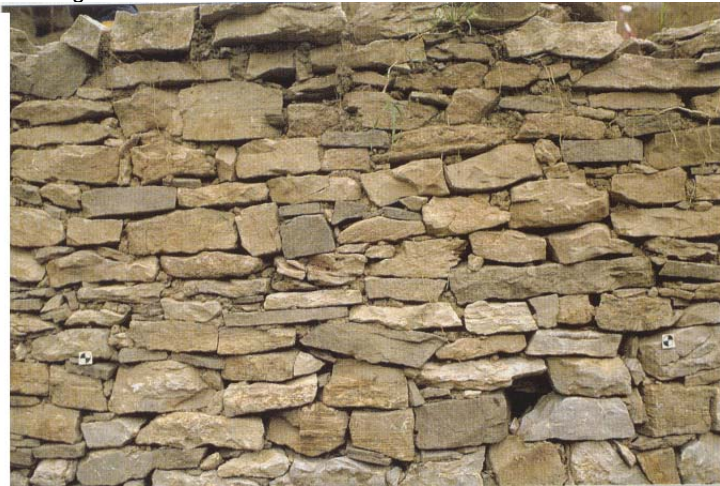
Abb. 3: Eine Teilansicht der Trockenmauer zeigt die sorgfältige Setzung des Mauerwerks, Die helleren Steine in den unteren Lagen stammen aus dem Mauerwerk des Vorgängerbaus.

In den U-förmigen Mauerzug war 1,5 bis 2 Meter parallel zur Frontmauer eine weitere Mauer eingezogen worden, die aber keinen Mörtelverband aufwies. Diese Trockenmauer bildete zusammen mit der Frontmauer und den Flügelmauern die Brunnenstube Alte Quelle". Durch die unteren Lagen der Trockenmauer sickerte das im Hang auf einer wasserundurchlässigen Schicht talwärts fließende Wasser in die Brunnenstube und wurde aufgefangen und aufgestaut. Diese Technik der Wasserfassung entspricht ziemlich exakt der Wasserfassung im Anfang der römischen Eifelwasserleitung am Grünen Pütz. In das dortige Bauwerk wird das Wasser in einer 80 Meter langen Sickergalerie aufgefangen, deren Mauerwerk ebenfalls bergseitig wasserdurchlässig als Trockenmauer ausgeführt wurde, während talseitig eine starke Mauer im Mörtelverband gesetzt worden ist. Und wie das römische Bauwerk talseitig mit einer meterstarken Tonschicht abgedichtet wurde, hat auch die mittelalterliche Blankenheimer Quelfassung außen eine mächtige Tonpackung erhalten. Diese Tonpackung ist knapp einen Meter stark und umschließt die Frontmauer wie auch die Flügelmauern an den Außenseiten, um einem unerwünschten Wasserverlust vorzubeugen.
